노인 보행자 교통사고 다발지점 위험요소 정비 추진

- 빅데이터 분석을 통해 노인 보행자 교통사고 고위험 전국 60개 지점 선정 후
관계기관 합동점검 실시(10.25.~11.10.), 총 455건의 개선 추진

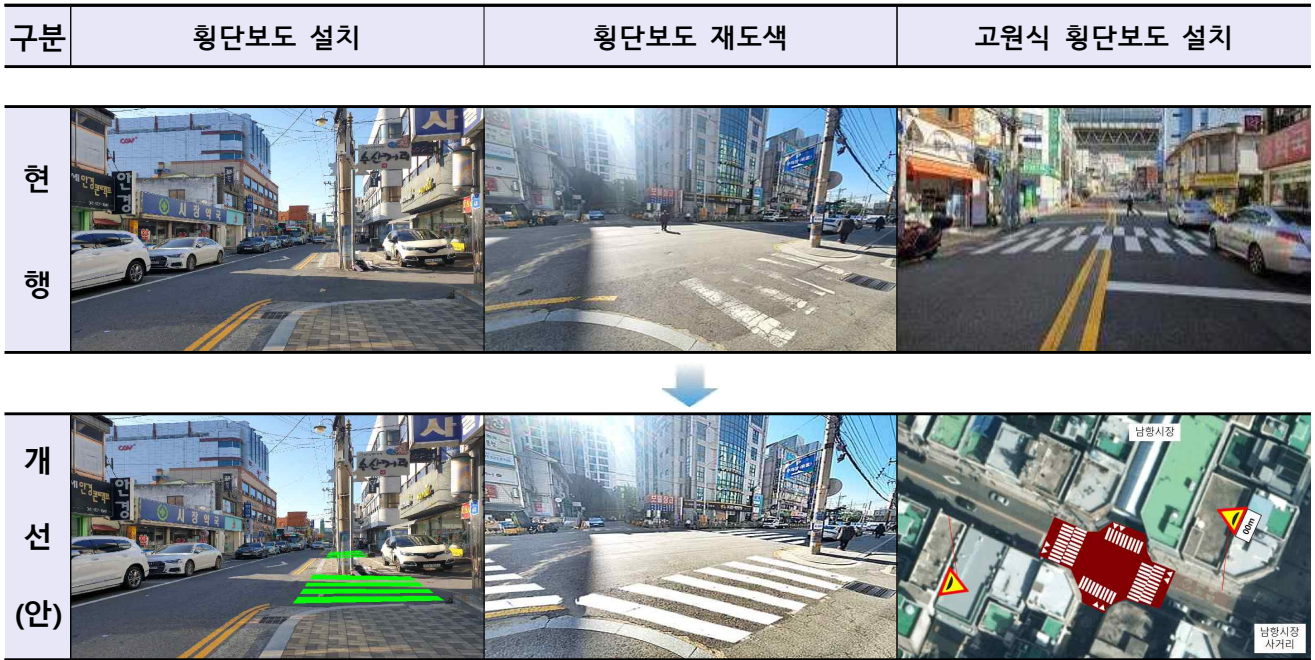
【 주요 개선 유형 】

문제점	주요 개선내용
도로환경 요인	보행공간·동선 단절 횡단보도 안전성 부족 무단횡단 우려	<ul style="list-style-type: none"> • 횡단보도 설치, 보행공간 조성 • 신호등 설치, 보행신호 연장 • 방호울타리 등 무단횡단금지시설 설치
안전시설 요인	안전시설 미설치·노후 시인성 개선 필요	<ul style="list-style-type: none"> • 비규격·노후 교통안전시설 재설치 • 보행공간 불법적치물 제거 • 교차로 구조 부적합 개선
운전자 요인	불법 주정차 및 법규위반 차량 과속	<ul style="list-style-type: none"> • 고원식 횡단보도 설치 • 주정차·과속단속장비 설치 • 제한속도 하향 조정
